# La cheminée d'Aramon sera finalement grignotée

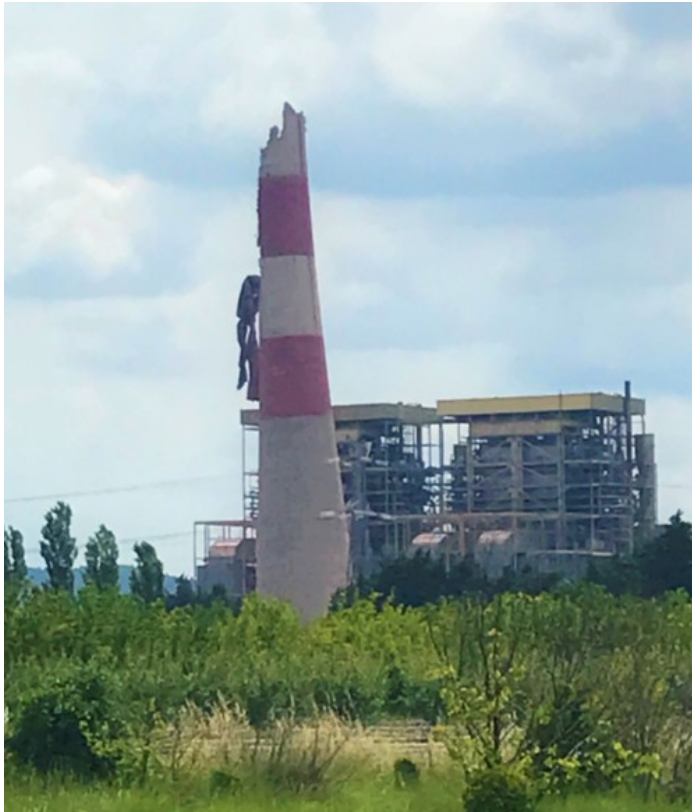
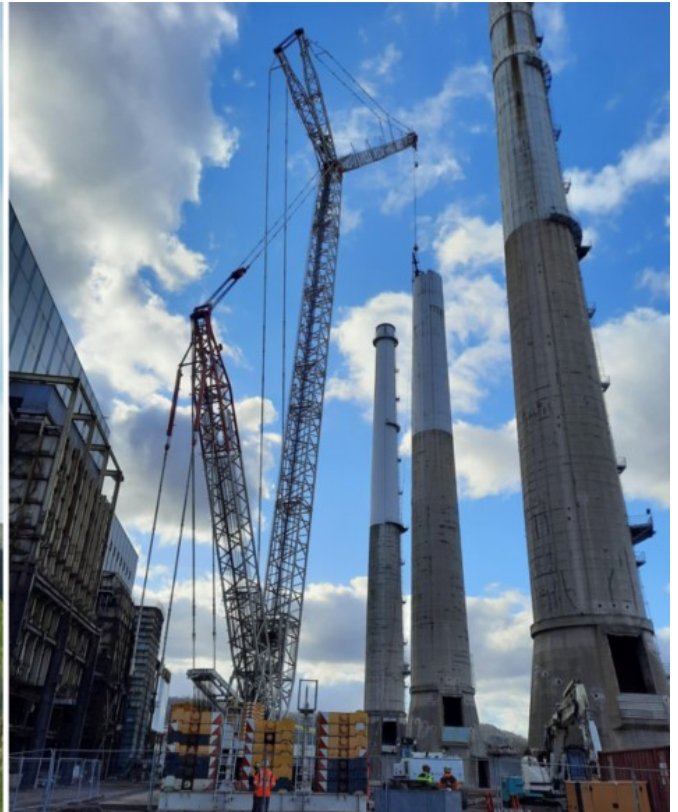
Après le [semi-échec de déconstruction](#) par affalement de la cheminée de l'ancienne centrale thermique d'Aramon, la partie inférieure va finalement être grignotée. L'opération devrait débuter d'ici quelques semaines.

EDF et la société Cardem, filiale de Vinci, ont lancé des investigations sur cet « aléa technique » survenu le [7 juin dernier](#). Les études réalisées ont confirmé l'absence de risque d'effondrement de la structure, haute d'environ 140m, restée en place et de risque pyrotechnique, toutes les charges ayant explosé. Un périmètre de sécurité intégralement inclus dans l'enceinte du site EDF est maintenu autour de la cheminée avec un gardiennage 24/24h afin d'assurer la sécurité du site.

La méthodologie retenue pour la déconstruction de la partie inférieure restée en place est la technique du grignotage du béton à l'aide d'une grue. Cette méthode nécessitera d'amener le matériel par des transports routiers spécifiques. Après plusieurs jours de montage, la grue devrait être opérationnelle début juillet. Les travaux devraient se poursuivre sur l'été, leur durée étant étroitement conditionnée aux conditions météorologiques et notamment aux conditions du vent.
