(Vidéo) Pourquoi la cheminée d'Aramon n'est pas tombée complètement ?

Ce mercredi matin 7 juin, seulement la moitié de la cheminée de l'ancienne centrale thermique EDF s'est effondrée lors de sa tentative de démolition. Explication sur ce semi-échec.

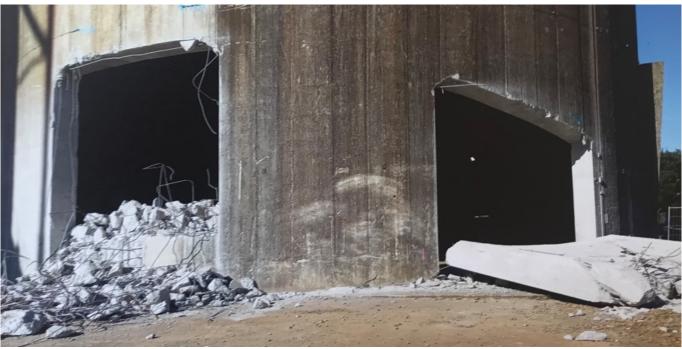
Une technique d'abattage qui consiste à faire chuter la cheminée de sa propre hauteur, un peu comme un arbre que l'on coupe. Ainsi après avoir affaibli la base de la tour (voir photo ci-dessous), cette dernière devait s'affaisser grâce à l'utilisation contrôlée d'explosifs pour ensuite basculer sur le côté en étant entrainée par le poids de sa partie haute notamment. Un système de charnière installé au sol mis en place pour l'occasion devait ensuite guider la chute de la tour depuis sa base avec une précision de l'ordre de 2%.

Le pied de la cheminée avait été en partie affaibli grâce à plusieurs percements (photo du dessus). Des explosifs avaient été également répartis dans les parties pleines (photo ci-dessous).
