# (Vidéo) Pourquoi la cheminée d'Aramon n'est pas tombée complètement ?

**Ce mercredi matin 7 juin, seulement la moitié de la cheminée de l'ancienne centrale thermique EDF s'est effondrée lors de sa tentative de démolition. Explication sur ce semi-échec.**

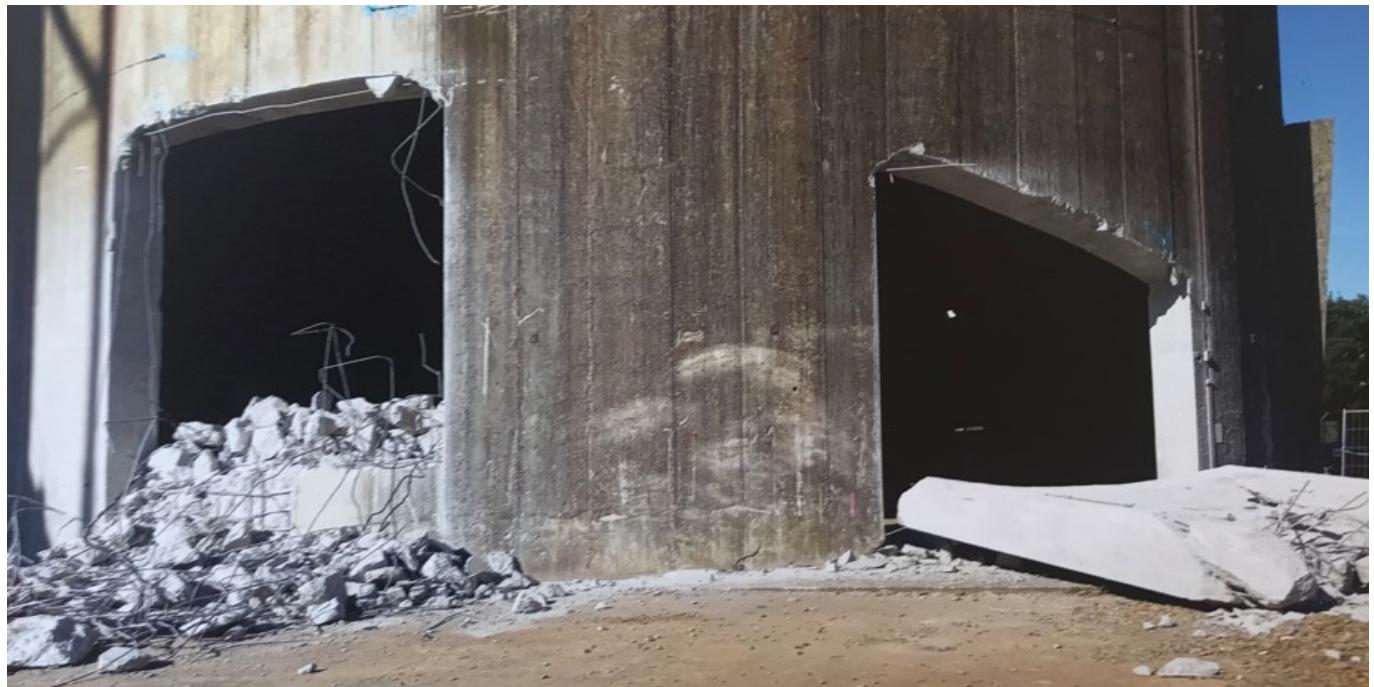
Une technique d'abattage qui consiste à faire chuter la cheminée de sa propre hauteur, un peu comme un arbre que l'on coupe. Ainsi après avoir affaibli la base de la tour (voir photo ci-dessous), cette dernière devait s'affaisser grâce à l'utilisation contrôlée d'explosifs pour ensuite basculer sur le côté en étant entraînée par le poids de sa partie haute notamment. Un système de charnière installé au sol mis en place pour l'occasion devait ensuite guider la chute de la tour depuis sa base avec une précision de l'ordre de 2%.

Le pied de la cheminée avait été en partie affaibli grâce à plusieurs percements (photo du dessus). Des explosifs avaient également répartis dans les parties pleines (photo ci-dessous).
