(Vidéo) Pourquoi la cheminée d'Aramon n'est pas tombée complètement ?

Ce mercredi matin 7 juin, seulement la moitié de la cheminée de l'ancienne centrale thermique EDF s'est effondrée lors de sa tentative de démolition. Explication sur ce semi-échec.

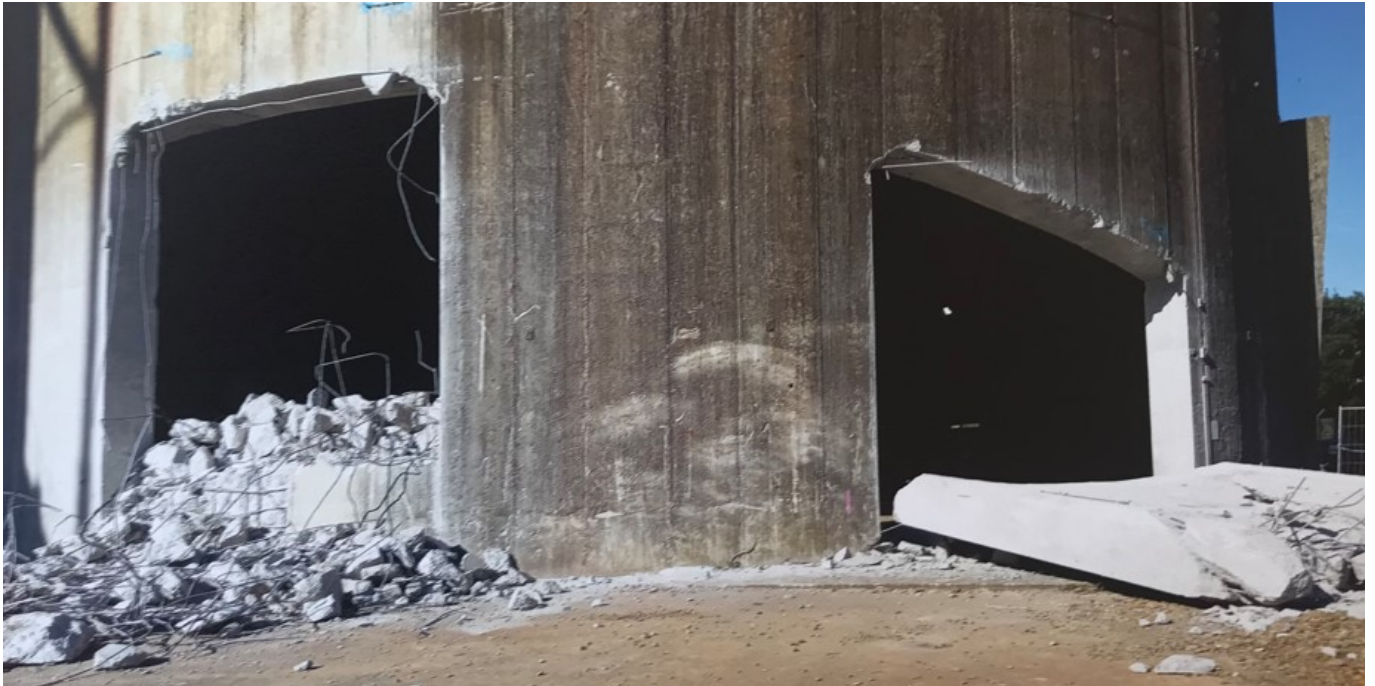
Une technique d'abattage qui consiste à faire chuter la cheminée de sa propre hauteur, un peu comme un arbre que l'on coupe. Ainsi après avoir affaibli la base de la tour (voir photo ci-dessous), cette dernière devait s'affaisser grâce à l'utilisation contrôlée d'explosifs pour ensuite basculer sur le côté en étant entraînée par le poids de sa partie haute notamment. Un système de charnière installé au sol mis en place pour l'occasion devait ensuite guider la chute de la tour depuis sa base avec une précision de l'ordre de 2%.

Le pied de la cheminée avait été en partie affaibli grâce à plusieurs percements (photo du dessus). Des explosifs avaient été également répartis dans les parties pleines (photo ci-dessous).
