(Vidéo) Pourquoi la cheminée d'Aramon n'est pas tombée complètement ?

Ce mercredi matin 7 juin, seulement la moitié de la cheminée de l'ancienne centrale thermique EDF s'est effondrée lors de sa tentative de démolition. Explication sur ce semi-échec.

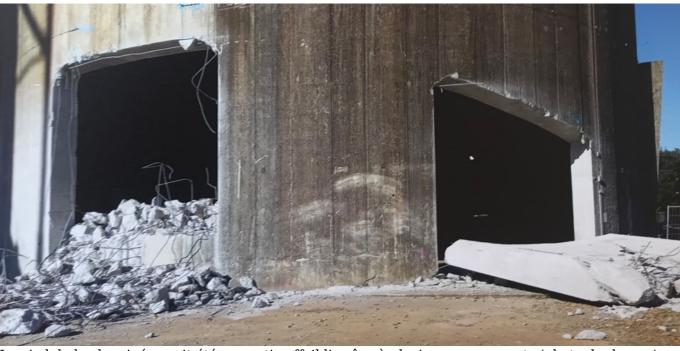
Le pied de la cheminée avait été en partie affaibli grâce à plusieurs percements (photo du dessus). Des explosifs avaient été également répartis dans les parties pleines (photo ci-dessous).

Une technique d'abattage qui consiste à faire chuter la cheminée de sa propre hauteur, un peu comme un arbre que l'on coupe. Ainsi après avoir affaibli la base de la tour (voir photo ci-dessous), cette dernière devait s'affaisser grâce à l'utilisation contrôlée d'explosifs pour ensuite basculer sur le côté en étant entrainée par le poids de sa partie haute notamment. Un système de charnière installé au sol mis en place pour l'occasion devait ensuite guider la chute de la tour depuis sa base avec une précision de l'ordre de 2%.
