(Vidéo) Pourquoi la cheminée d'Aramon n'est pas tombée complètement ?

Ce mercredi matin 7 juin, seulement la moitié de la cheminée de l'ancienne centrale thermique EDF s'est effondrée lors de sa tentative de démolition. Explication sur ce semi-échec.

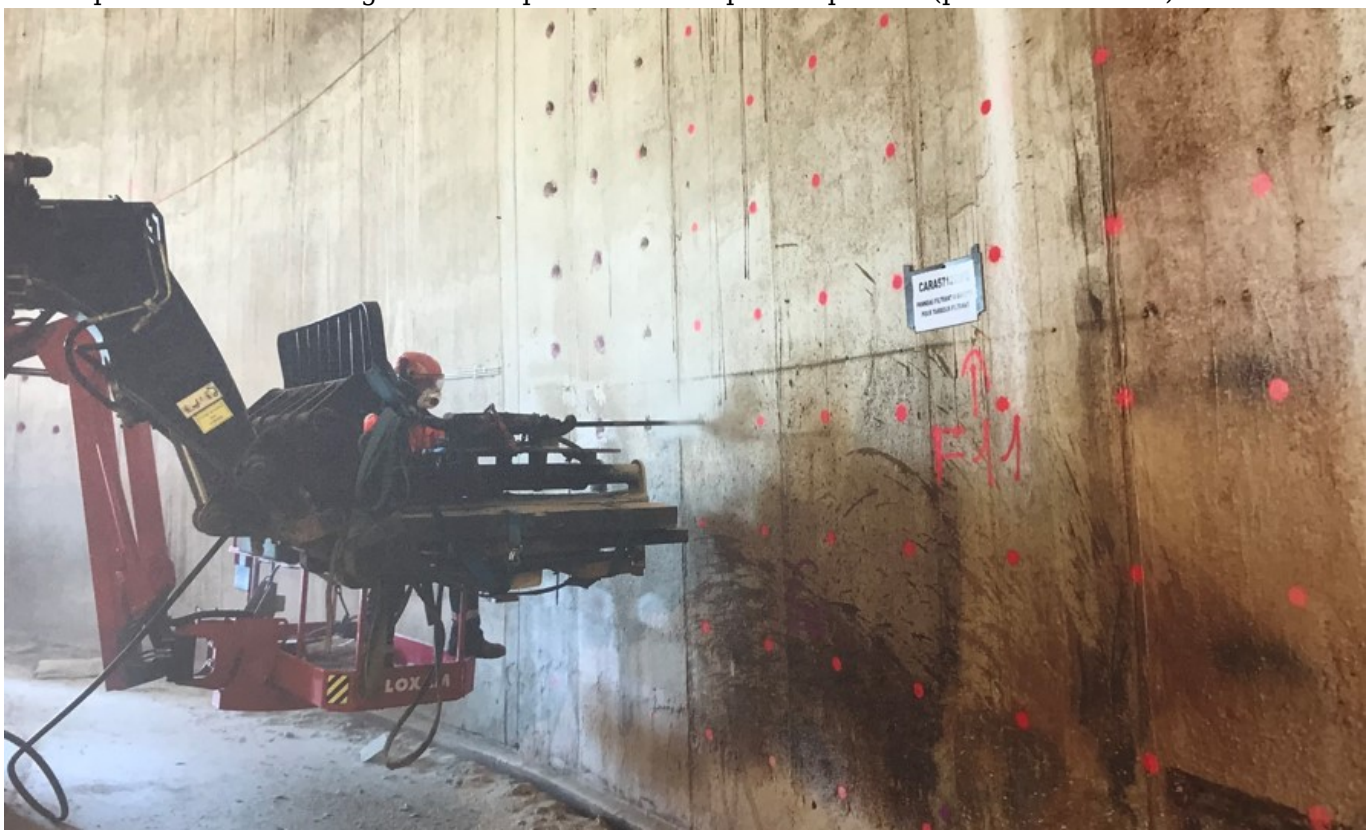
Le pied de la cheminée avait été en partie affaibli grâce à plusieurs percements (photo du dessus). Des explosifs avaient été également répartis dans les parties pleines (photo ci-dessous).

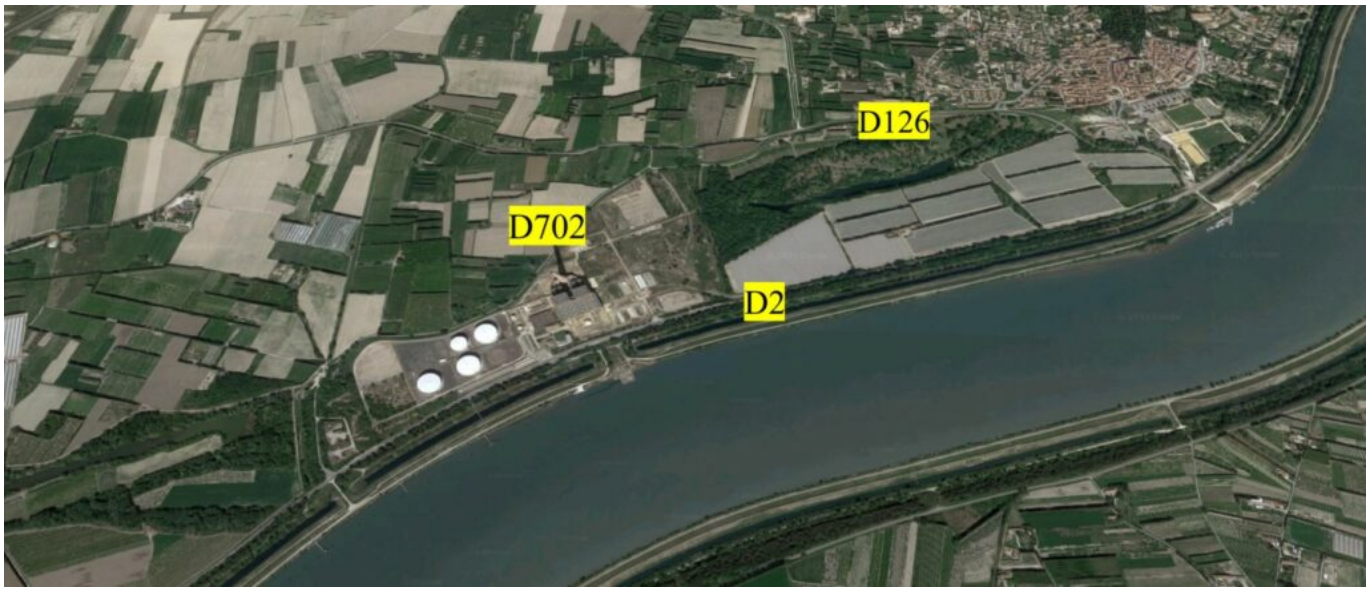
Comme on peut le voir dans la vidéo située en fin d'article, la tour s'est bien affaissée de plusieurs mètres comme cela avait été prévu lors du déclenchement des explosifs disséminés à sa base. Malheureusement, la partie haute, en plus mauvais état que prévu, s'est effondrée sur elle-même alors qu'en basculant sur le côté elle aurait dû entraîner le reste de la tour dans la direction de sa chute. Un affaissement sous son propre poids, bien visible au-dessus du milieu de la tour seulement quelques secondes après la détonation. Dans le même temps, la partie basse (au moins 30 000 tonnes), dont le centre de gravité est descendu après la disparition du sommet de la tour, s'est 'plantée' dans le sol, légèrement de travers. En bref, si la cheminée avait été plus solide, il est probable qu'elle aurait basculé…

Cependant, l'effondrement inattendu de la partie haute révèle surtout que la tour était particulièrement détériorée et que sa démolition devenait une impérieuse nécessité.

Maintenant, c'est donc aux techniciens de réinvestir les lieux en toute sécurité afin de déterminer comment abattre la partie restante de la tour. Ces investigations puis ces préparatifs pourraient prendre quelques semaines à quelques mois selon les modes opératoires. D'ici là, comme un pied de nez d'un vieux monde industriel qui ne veut pas céder au 'greenwasching', la cheminée d'Aramon s'est offert un sursis qui semble ravir ceux qui regrettaient déjà sa disparition.
