Les Petites Affiches de Vaucluse depuis 1839

Palais-des-Papes, la Chapelle Benoît XII éclairée de ses vitraux

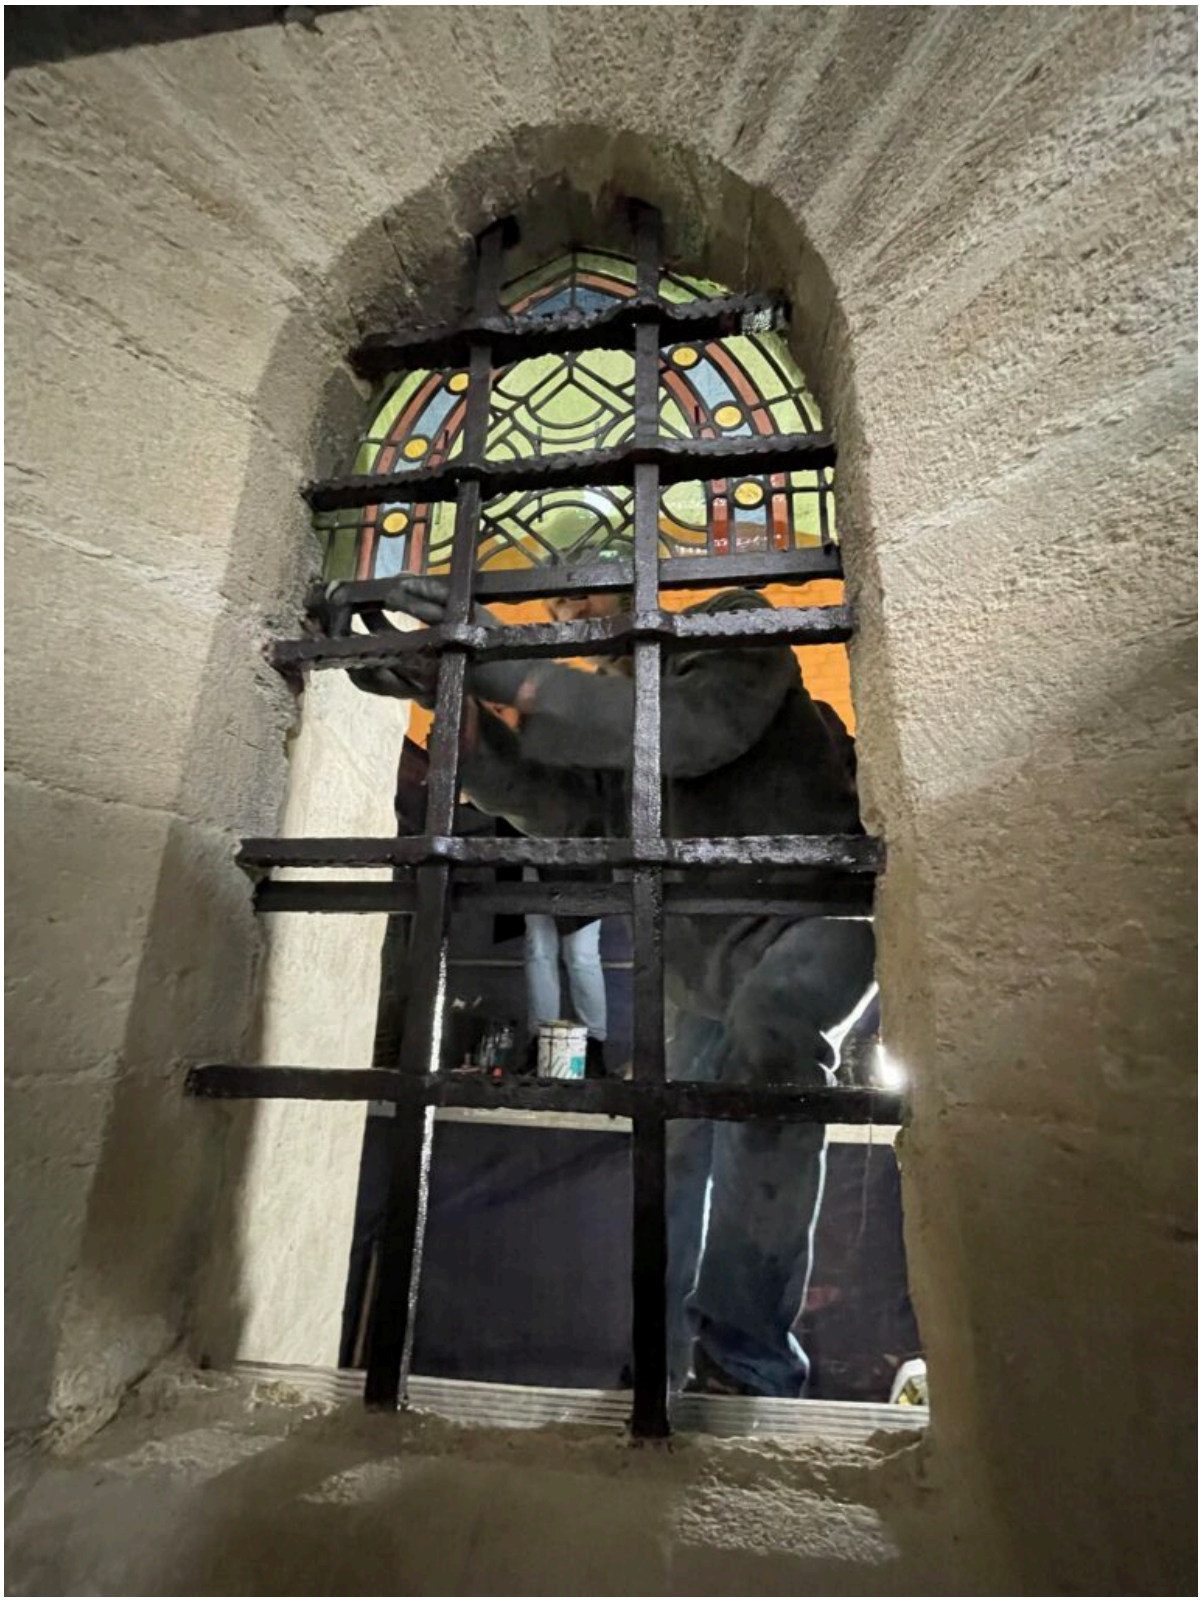
Les ouvriers artisans empoignent les vitraux
voulus par l'architecte Henri Révoil (1822-1900). Ils sont plutôt lourds en verres soufflés teintés, assemblés au plomb. Ils ont été auparavant déposés et le verre ainsi que le plomb nettoyés à l'eau et à l'éthanol puis restaurés à l'atelier Thomas vitraux à Valence. Les vitraux endommagés ou brisés, très peu nombreux, ont été remplacés par des pièces identiques créées par la verrerie de Saint-Just Saint-Rambert.

Les vitraux avant leur pose par un des techniciens de l'entreprise Thomas Vitraux située à Valence Copyright Mireille Hurlin
