Restauration de la collégiale Saint-Martin, 3 décennies de réparations et 2M€ pour affronter les prochains siècles

Début des travaux à la collégiale Saint-Martin et au musée des Alpilles dans la ville de Saint-Rémy-de-Provence

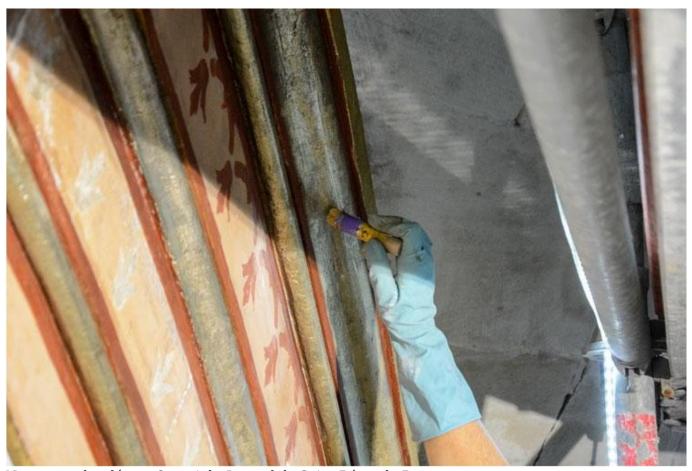
Nettoyage des décors Copyright Journal de Saint-Rémy-de-Provence

Désormais un immense échafaudage emplie la nef centrale jusqu'au plafond ainsi que la coupole afin que les restaurateurs interviennent sur l'ensemble des décors et parements afin d'en ôter les poussières et les suies accumulées depuis plus de 200 ans.

C'est l'entreprise <u>avignonnaise Girard</u> qui est en charge du nettoyage des parements, tandis que la société <u>SMBR</u> procède à un masticage de finition et s'occupe de la restauration des décors peints, s'exerçant à retrouver les couleurs et les contrastes d'origine.

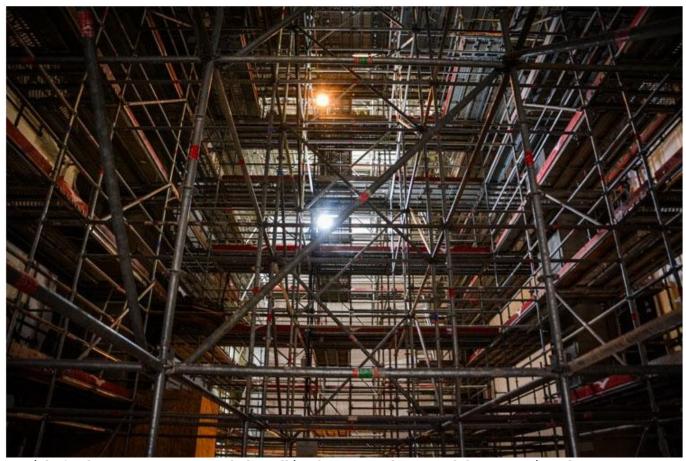
Les échafaudages monumentaux de la Collégiale, Copyright Journal de Saint-Rémy-de-Provence

« De nombreux décors en motif sont en cours de restitution, notamment par une technique de pochoirs sur l'arc triomphal de la nef centrale », explique Gabriel Colombet, adjoint au maire chargé de la culture et du patrimoine. Après reproduction du pochoir, le travail consiste à reporter le motif dans les zones manquantes. La déontologie des restaurateurs est de garder le plus possible le décor originel.«
