Restauration de la collégiale Saint-Martin, 3 décennies de réparations et 2M€ pour affronter les prochains siècles

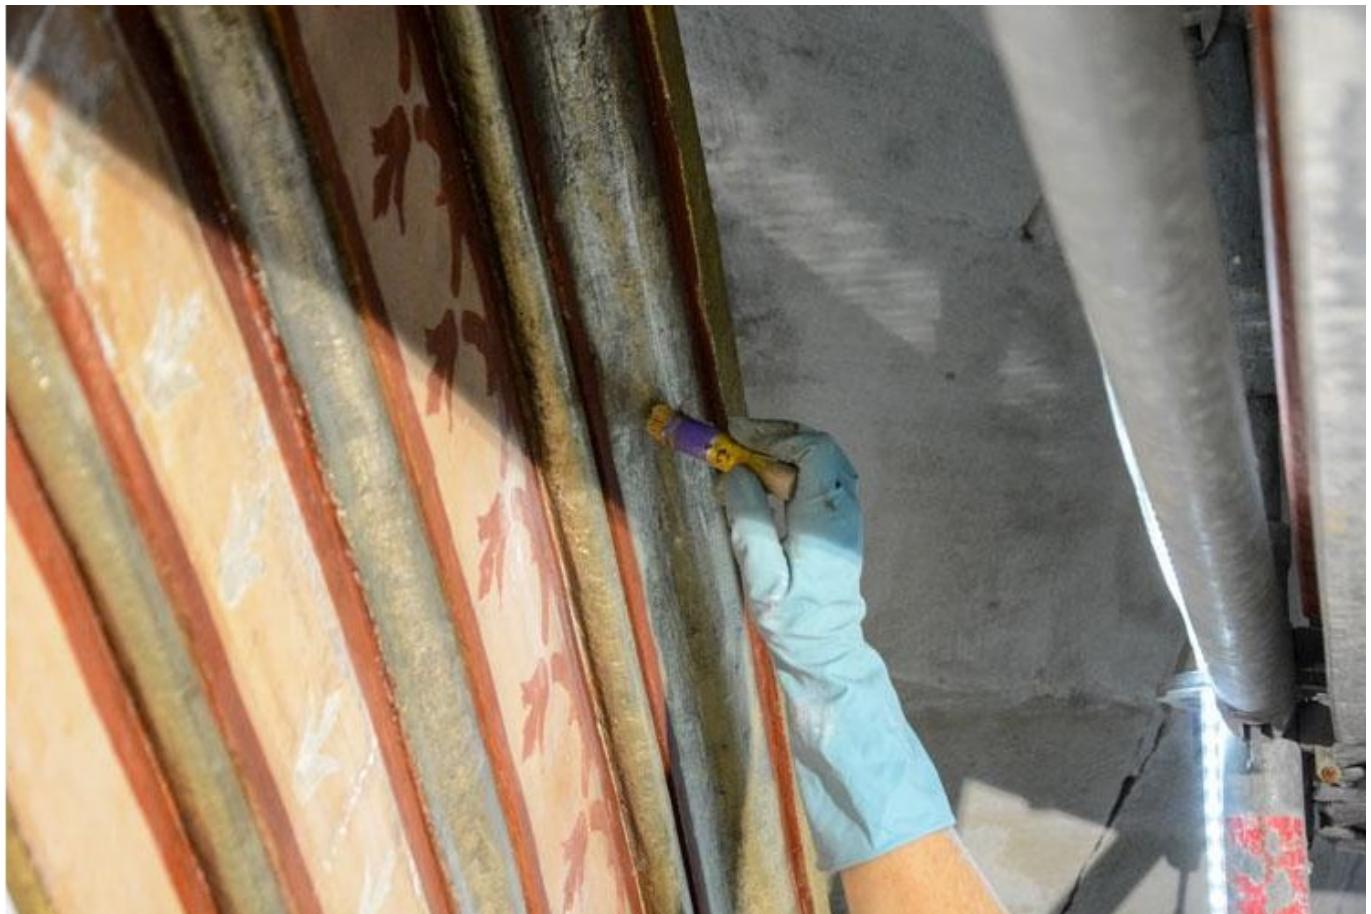
Nettoyage des décors Copyright Journal de Saint-Rémy-de-Provence

Désormais un immense échafaudage emplie la nef centrale jusqu'au plafond ainsi que la coupole afin que les restaurateurs interviennent sur l'ensemble des décors et parements afin d'en ôter les poussières et les suies accumulées depuis plus de 200 ans.

C'est l'entreprise [avignonnaise Girard](#) qui est en charge du nettoyage des parements, tandis que la société [SMBR](#) procède à un masticage de finition et s'occupe de la restauration des décors peints, s'exerçant à retrouver les couleurs et les contrastes d'origine.
