Restauration de la collégiale Saint-Martin, 3 décennies de réparations et 2M€ pour affronter les prochains siècles

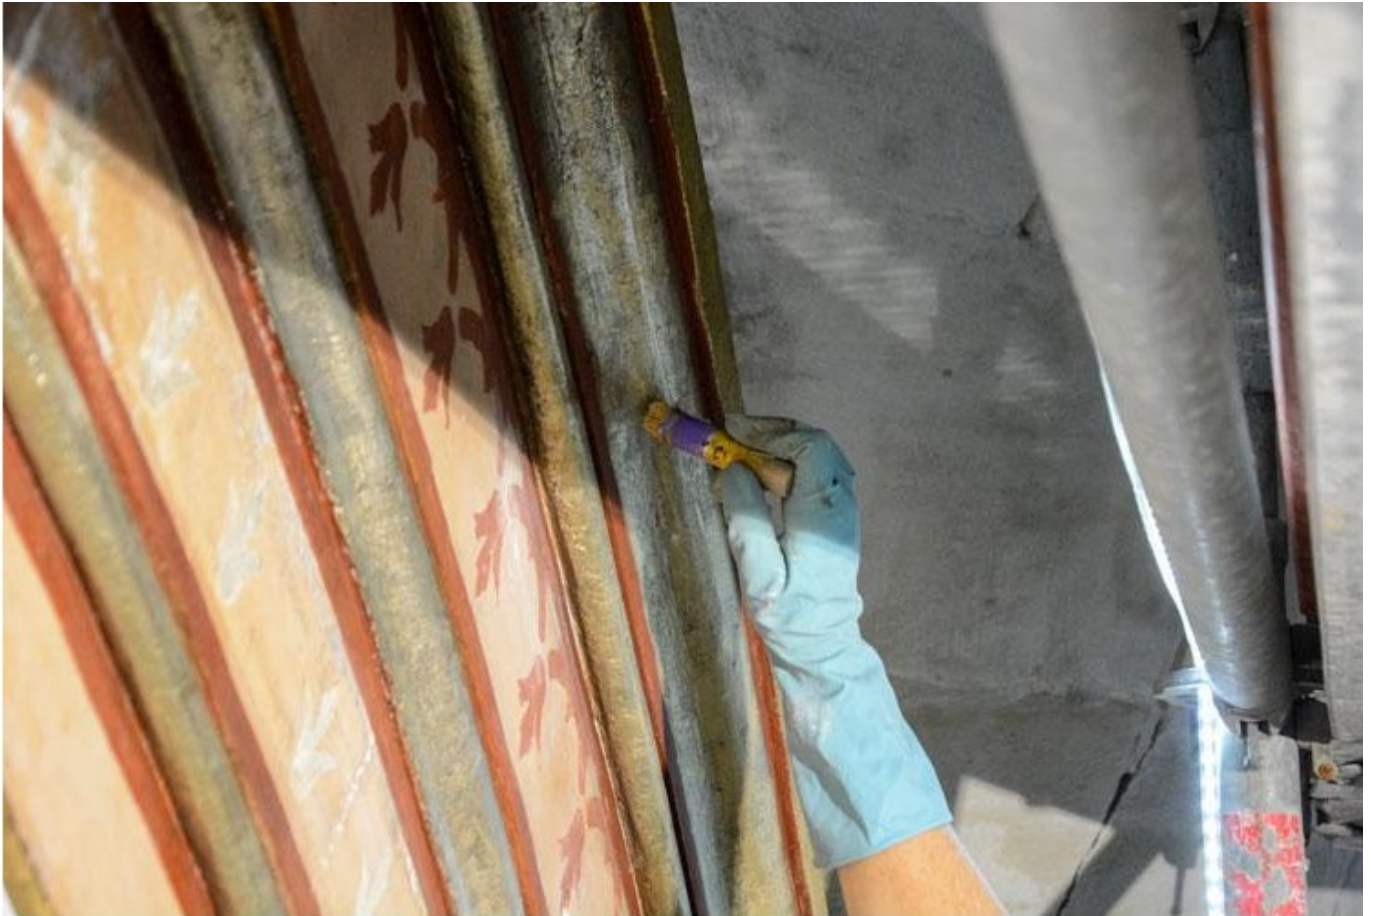
Nettoyage des décors Copyright Journal de Saint-Rémy-de-Provence

Désormais un immense échafaudage emplit la nef centrale jusqu'au plafond ainsi que la coupole afin que les restaurateurs interviennent sur l'ensemble des décors et parements afin d'en ôter les poussières et les suies accumulées depuis plus de 200 ans.

C'est l'entreprise [avignonnaise Girard](#) qui est en charge du nettoyage des parements, tandis que la société [SMBR](#) procède à un masticage de finition et s'occupe de la restauration des décors peints, s'exerçant à retrouver les couleurs et les contrastes d'origine.

« De nombreux décors en motif sont en cours de restitution, notamment par une technique de pochoirs sur l'arc triomphal de la nef centrale », explique Gabriel Colombet, adjoint au maire chargé de la culture et du patrimoine. Après reproduction du pochoir, le travail consiste à reporter le motif dans les zones manquantes. La déontologie des restaurateurs est de garder le plus possible le décor originel. »
