Restauration de la collégiale Saint-Martin, 3 décennies de réparations et 2M€ pour affronter les prochains siècles

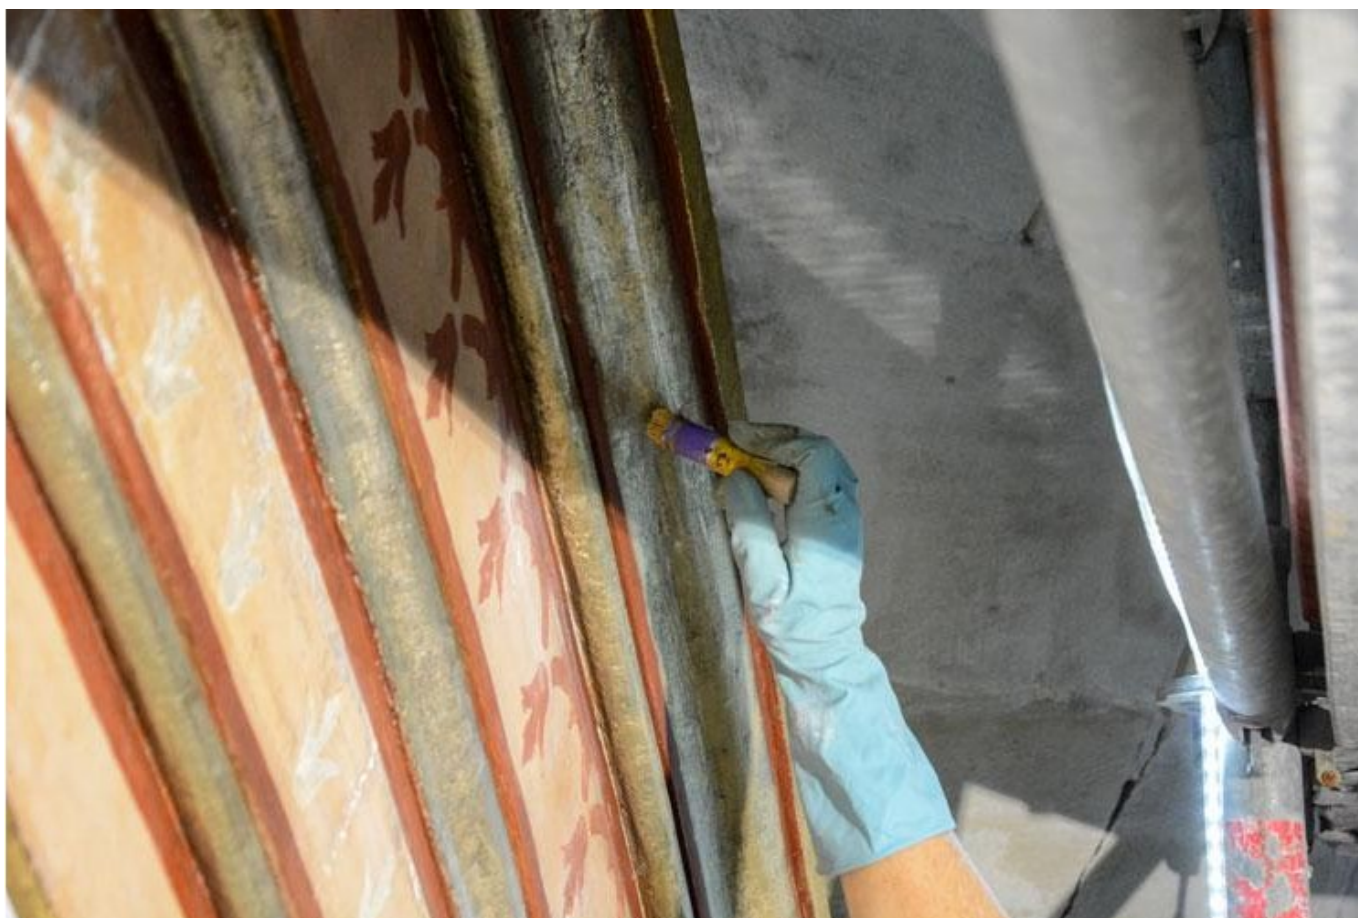
Nettoyage des décors Copyright Journal de Saint-Rémy-de-Provence

Désormais un immense échafaudage emplit la nef centrale jusqu'au plafond ainsi que la coupole afin que les restaurateurs interviennent sur l'ensemble des décors et parements afin d'en ôter les poussières et les suies accumulées depuis plus de 200 ans.

C'est l'entreprise [avignonnaise Girard](#) qui est en charge du nettoyage des parements, tandis que la société [SMBR](#) procède à un masticage de finition et s'occupe de la restauration des décors peints, s'exerçant à retrouver les couleurs et les contrastes d'origine.
