Restauration de la collégiale Saint-Martin, 3 décennies de réparations et 2M€ pour affronter les prochains siècles

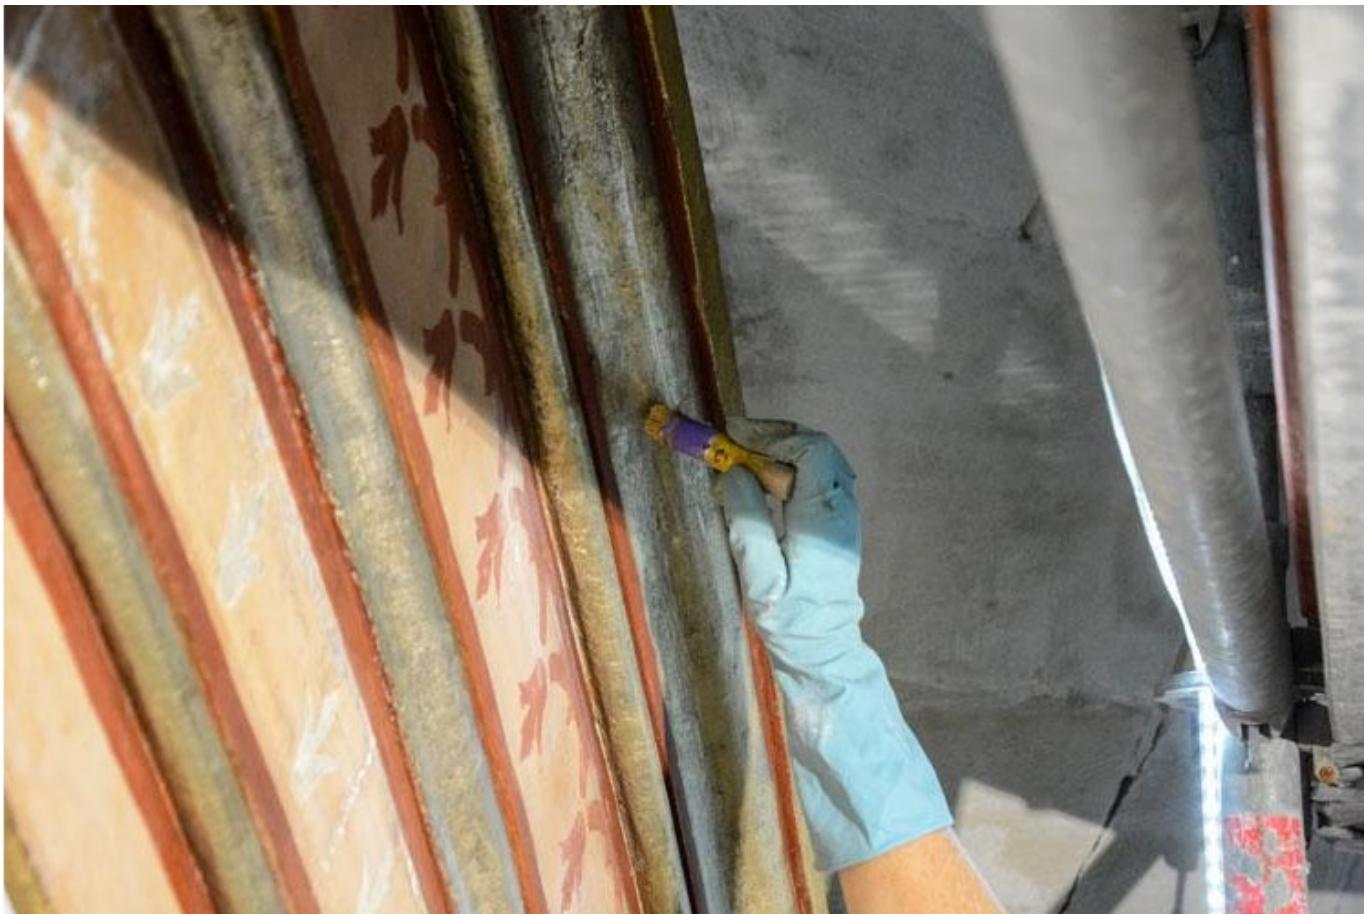
Nettoyage des décors Copyright Journal de Saint-Rémy-de-Provence

Désormais un immense échafaudage emplie la nef centrale jusqu'au plafond ainsi que la coupole afin que les restaurateurs interviennent sur l'ensemble des décors et parements afin d'en ôter les poussières et les suies accumulées depuis plus de 200 ans.

C'est l'entreprise [avignonnaise Girard](#) qui est en charge du nettoyage des parements, tandis que la société [SMBR](#) procède à un masticage de finition et s'occupe de la restauration des décors peints, s'exerçant à retrouver les couleurs et les contrastes d'origine.

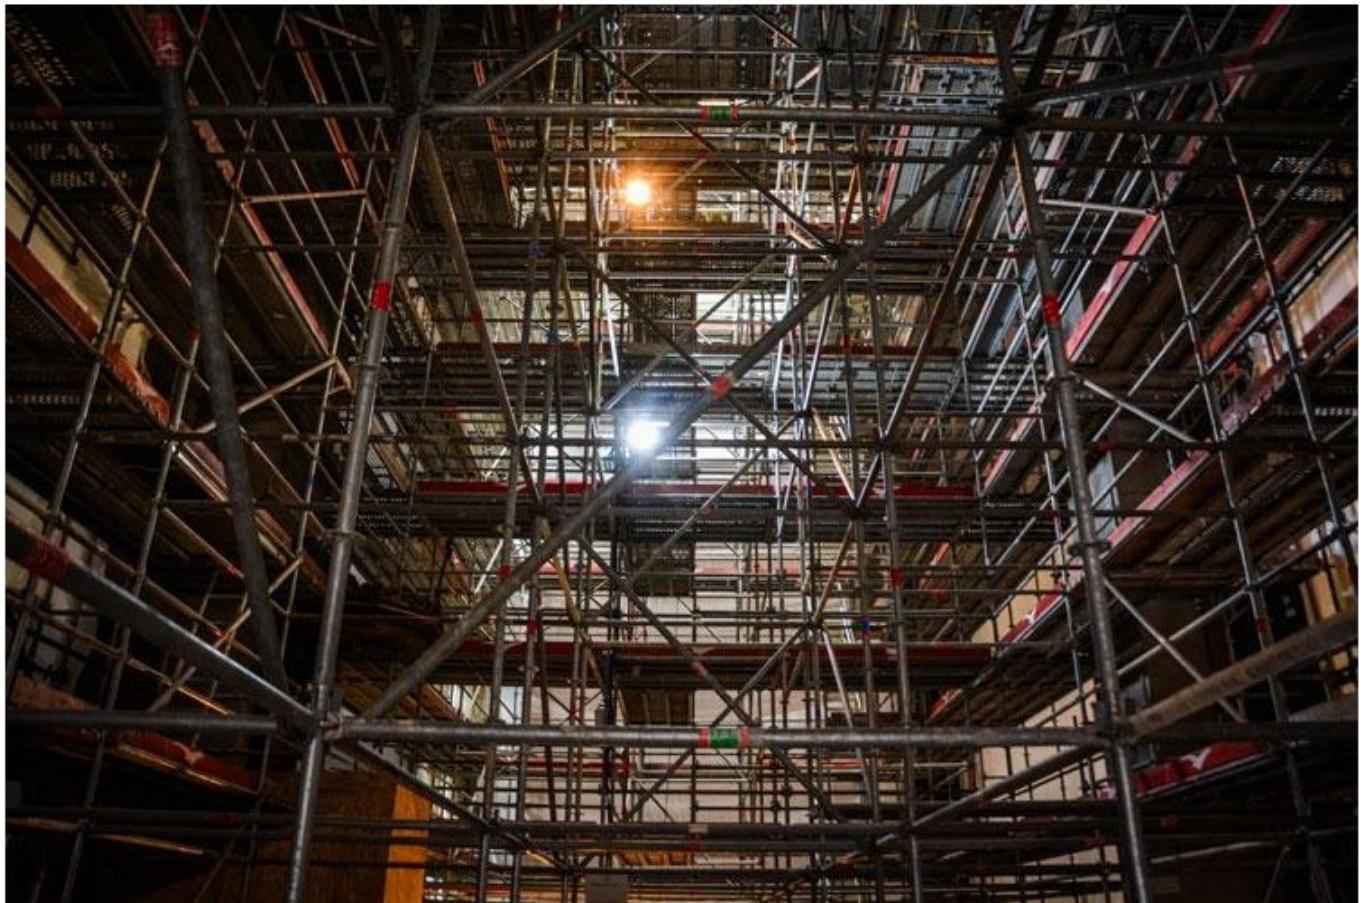
Les échafaudages monumentaux de la Collégiale, Copyright Journal de Saint-Rémy-de-Provence

« De nombreux décors en motif sont en cours de restitution, notamment par une technique de pochoirs sur l'arc triomphal de la nef centrale », explique Gabriel Colombet, adjoint au maire chargé de la culture et du patrimoine. Après reproduction du pochoir, le travail consiste à reporter le motif dans les zones manquantes. La déontologie des restaurateurs est de garder le plus possible le décor originel. »
