Restauration de la collégiale Saint-Martin, 3 décennies de réparations et 2M€ pour affronter les prochains siècles

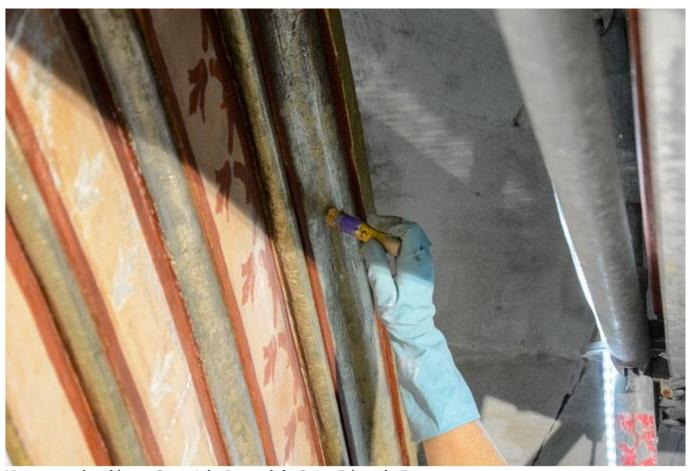
Nettoyage des décors Copyright Journal de Saint-Rémy-de-Provence

Désormais un immense échafaudage emplie la nef centrale jusqu'au plafond ainsi que la coupole afin que les restaurateurs interviennent sur l'ensemble des décors et parements afin d'en ôter les poussières et les suies accumulées depuis plus de 200 ans.

C'est l'entreprise <u>avignonnaise Girard</u> qui est en charge du nettoyage des parements, tandis que la société <u>SMBR</u> procède à un masticage de finition et s'occupe de la restauration des décors peints, s'exerçant à retrouver les couleurs et les contrastes d'origine.
