# Restauration de la collégiale Saint-Martin, 3 décennies de réparations et 2M€ pour affronter les prochains siècles

Après 3 décennies de réparation des désordres extérieurs de la [collégiale Saint-Martin](#), particulièrement sur la toiture et les façades, et plusieurs diagnostics poussés - réalisés en 2008, 2015 et 2018-, la restauration intérieure de l'édifice a débuté en juin dernier. Jusqu'en mars 2026, trois tranches de travaux rendront leur éclat à la nef centrale et à la nef nord, sous le contrôle technique et scientifique de la [Drac-Paca](#) (Direction régionale des affaires culturelles de Provence-Alpes Côte d'Azur). Le montant des travaux s'élève à 2M€ hors taxes dont 38% relèvent du financement de l'Etat.

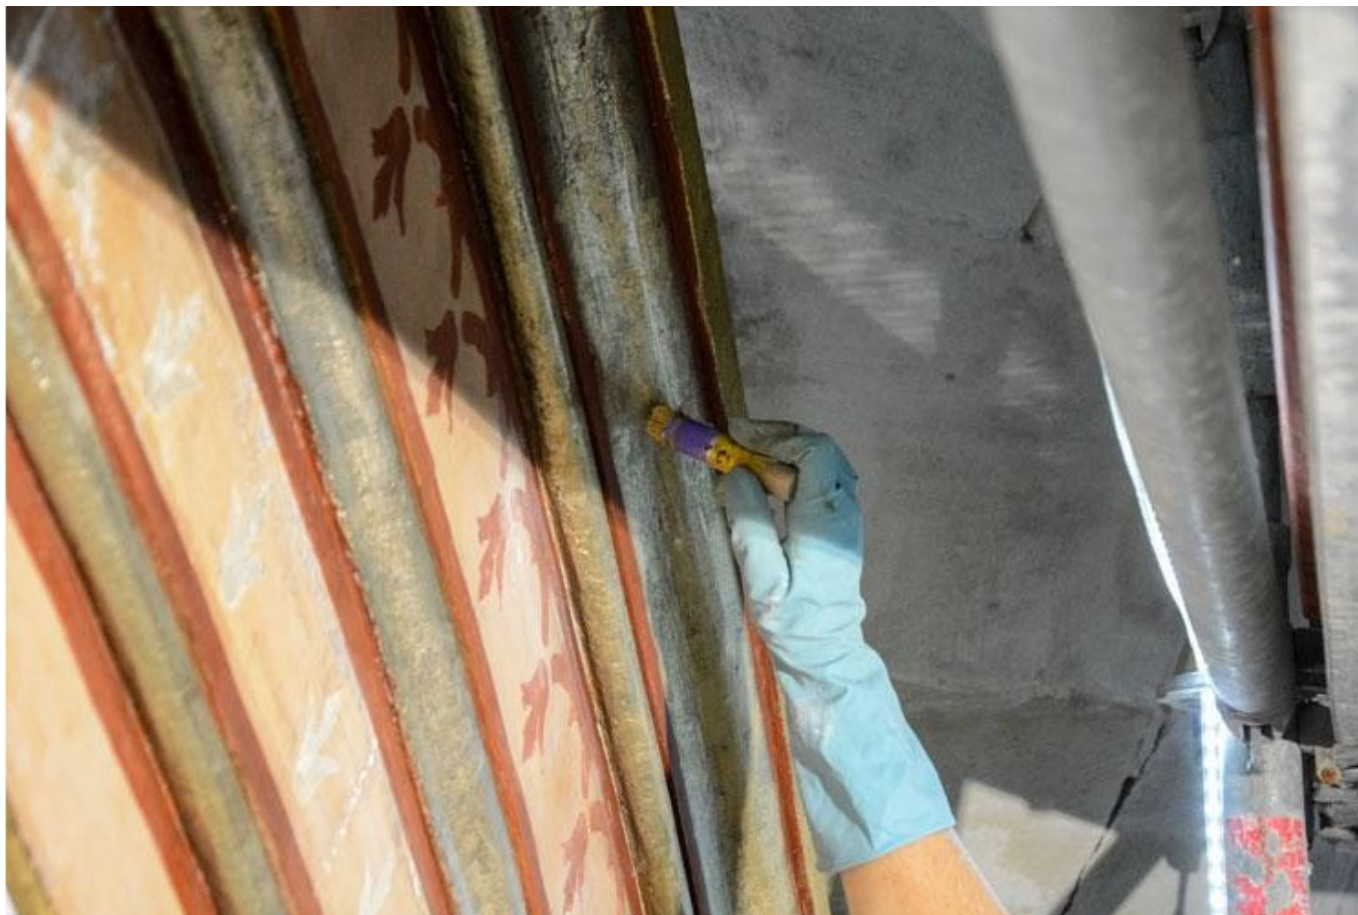
### Nettoyage des décors Copyright Journal de Saint-Rémy-de-Provence

Désormais un immense échafaudage emplit la nef centrale jusqu'au plafond ainsi que la coupole afin que les restaurateurs interviennent sur l'ensemble des décors et parements afin d'en ôter les poussières et les suies accumulées depuis plus de 200 ans.

C'est l'entreprise [avignonnaise Girard](#) qui est en charge du nettoyage des parements, tandis que la société [SMBR](#) procède à un masticage de finition et s'occupe de la restauration des décors peints, s'exerçant à retrouver les couleurs et les contrastes d'origine.
